Heck wagen?

Škoda 100 und 110: Verlockend günstig erscheint der Einstieg in die Welt des tschechischen Hecktrieblers. Ein Trugschluss, behaupten Kenner...

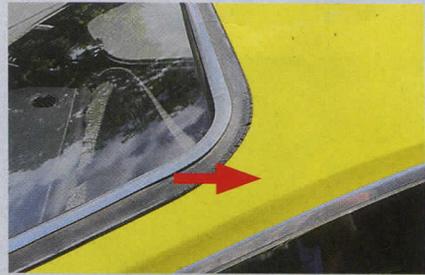
1 Komplexer Rostherd: Drei Blechlagen stoßen an der C-Säule aufeinander

„Mein erster Blick fällt auf die oberen Enden der C-Säulen“, erklärt der sympathische Sachse. „Dort stoßen drei Bleche aufeinander. Zeigen sich hier Blasen, lohnt sich

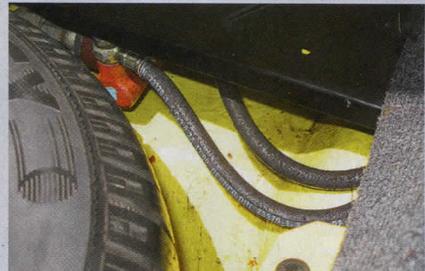
5 HBZ an der Spritzwand: Ausgetretene Bremsflüssigkeit nagt an Lack und Blech

rund um das Tankrohr sowie unterhalb des Hauptbremszylinders gefährdet, wenn der Bremsflüssigkeit verliert.“

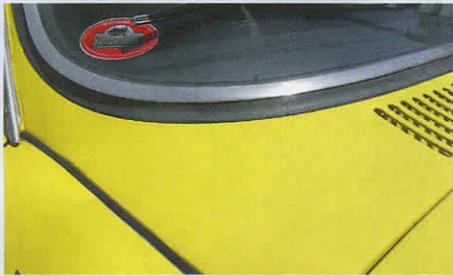
2 Die Instandsetzung eines morschen Windleitblechs ist ein Fall für den Profi

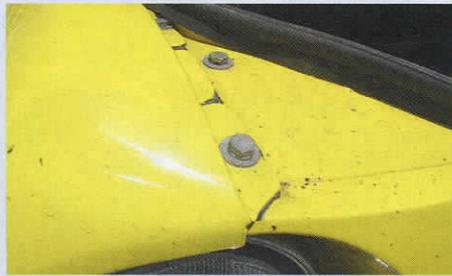
3 Die Kotflügel (Auflagen rosten!) sind rundum geschraubt statt verschweißt

Nun können auch gleich die Auflagen der geschraubten vorderen Kotflügel sowie das Frontblech inspiziert werden: „Sind die Lampeptöpfe vergammelt, zeigt sich das an Feuchtigkeit in den innenliegenden Scheinwerfern“, so Bauer.

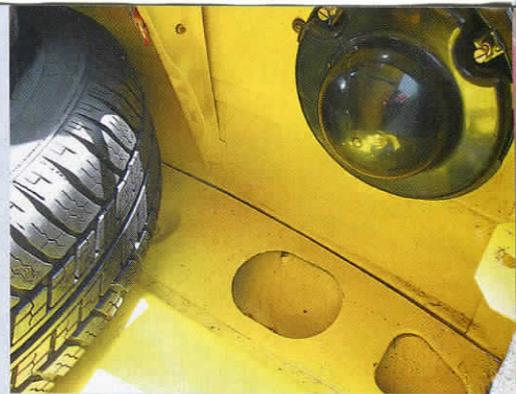
4 Feuchtigkeit im Kofferraum frisst an Frontmaske (rar) und Bodenblech

Nun öffnet der Lackierermeister die vordere Haube und verweist auf den Stoß zwischen Boden- und Frontblech: „Hier gammelt es, wenn langfristig Wasser in den Kofferraum eintritt. Außerdem ist das Blech

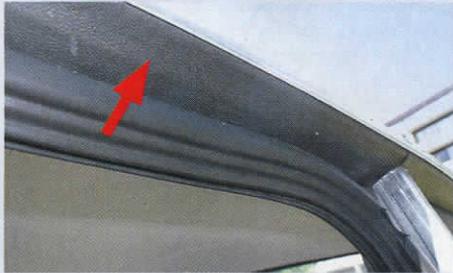
6 Lassen sich hier Knoten ertasten, pilzen die Schweißpunkte der Dachhaut gerade auf

die Restaurierung eigentlich nicht mehr“, stellt er klar. Als nächstes sei die Dachunterkante in der Türöffnung abzutasten: „Spürt man hier deutliche Beulen unter der Kunstlederbespannung, sind die Schweißpunkte der Dachhaut aufgerostet – Rückzug!“

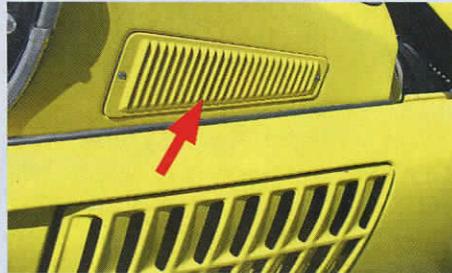
7 Offenes Geheimnis: Wie sieht das Blech hinter dem Lüftungsgitter aus?

Die Türen reißen gern am Übergang zum Scheibenrahmen, dazu kommen oft verfaulte untere Türfalze und -böden. Bei den hinteren – ebenfalls geschraubten – Kotflügeln rät der Škoda-Kenner, das kleine Lüftungsgitter am Fuß der C-Säule abzuschrauben: „Dann kann man sich ein Bild der dahinter liegenden Bleche machen.“ Wie die von innen aussehen, offenbart sich Interessenten, wenn sie die Rückbanklehnen herausnehmen und die seitlichen Stehbleche abklappen. „Bei der Gelegenheit sollte auch das rechte hintere Sitzkissen angehoben werden. Darunter sitzt der Heizungskühler, der gern mal Wasser verliert, was dem Bodenblech nicht gut bekommt.“

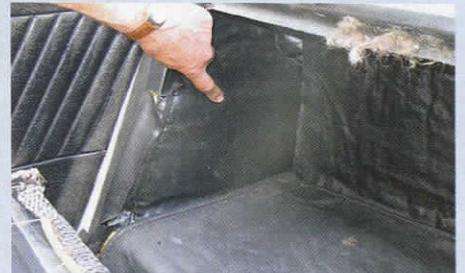
8 Bei vorgeklappten Rücksitzen können die Innenradhäuser inspiziert werden

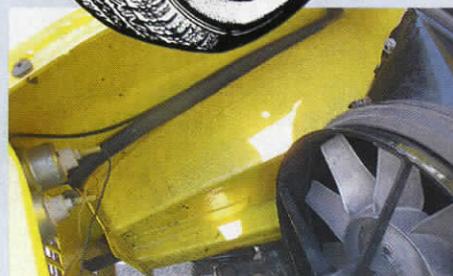
11 Heckausleger: Ist das wichtige Kastenprofil von Korrosion angegriffen?

Nun öffnet Rainhard Bauer die Motorhaube, rät kurz zum Check aller Haubenfalze und deutet dann auf wichtige Blechprofile seitlich im Motorraum: „Die sind oft marode,

dabei hängt an ihnen die Hauptlast der Antriebseinheit.“ Immerhin sei die Instandsetzung nicht sonderlich schwierig, beruhigt er.

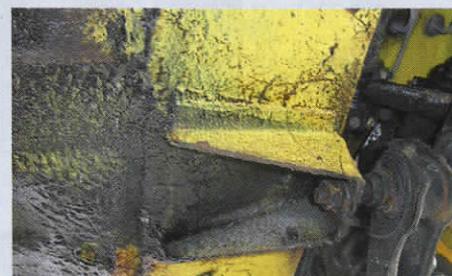
12 Vordere Querlenkeraufnahmen: Sie rosten und reißen, ebenso angrenzendes Blech

Am Unterboden gibt sich der Tscheche recht solide. Neben dem obligatorischen Schweller-Check rät der Kenner lediglich dazu, vorn die Aufnahmen der unteren Querlenker sowie angrenzendes Blech in Augenschein zu nehmen sowie in den Vorderradhäusern den Stoß zwischen Bodenblech und Stehwänden: „Schon mehrfach habe ich Autos gesehen, die in dem Bereich Risse zeigten.“

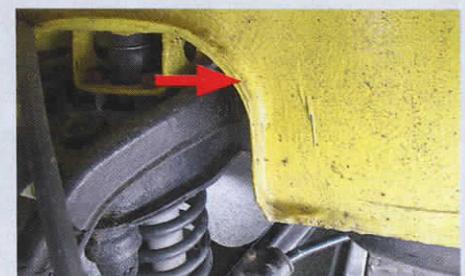
13 Tatort vordere Radhäuser: Zeigen sich Risse zwischen Stehwand und Bodenblech?

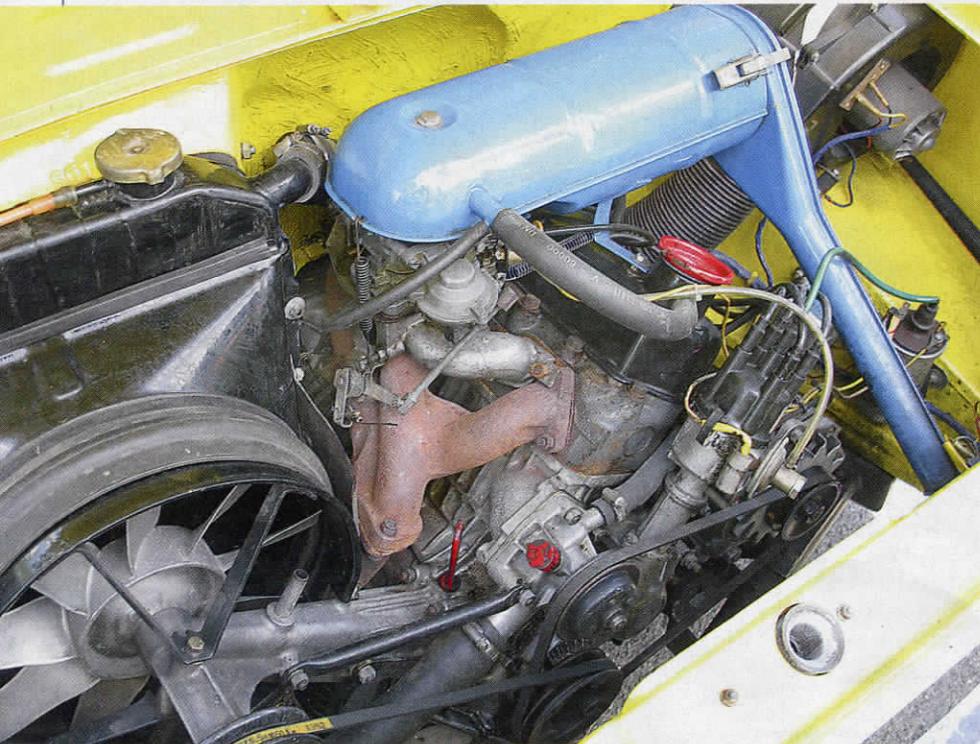
Echte Schwachstellen weist der ohv-Alumotor mit Grauguss-Zylinderkopf nicht auf, trotz nur dreifach gelagerter Kurbelwelle sind 150.000 und mehr Kilometer kein Problem

Ansonsten sind dem Sachsen keine wirklichen Schwachstellen bekannt. Entsprechende Wartung vorausgesetzt, halten die Triebwerke nach seiner Erfahrung rund 150.000 Kilometer. „Fortgeschrittener Verschleiß lässt sich beim Coupé sehr gut am Öldruckmanometer ablesen: Wenn der Zeiger bei heißem Motor im Standgas unter 2,5 fällt, ist bald eine Überholung fällig.“ Die stellt dank der überwiegend guten Ersatz-

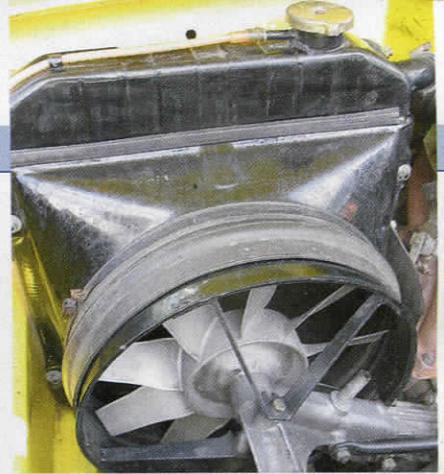
Verkalkung des Wasser- und Lecks des darunter liegenden Ölkühlers sind häufig

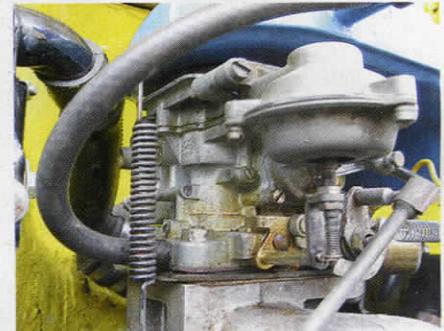
Ausgeschlagene Drosselklappenwellen sind dem Jikov-Vergaser fremd, gelockerte (unten)...

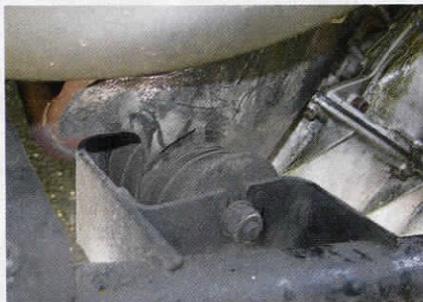
Ermüden die Motorlager, senkt sich das gesamte Triebwerk ab, was sich am...

Schrauben absenken. „Hier liegt aber auch ein großes Problem“, warnt Rainhard Bauer: „Die Traverse ist mit Silentblöcken an der Karosserie verschraubt. Sind diese Blöcke ausgeschlagen oder von Ölnebel aus dem häufig defekten Ölkühler zersetzt, senkt sich der Antrieb so stark, dass irgendwann der Dichtgummi zwischen Ventilatorrahmen und Kühlerzarge in den Propeller gerät“ – mit finalen Folgen für Ventilator und Kühlernetz.

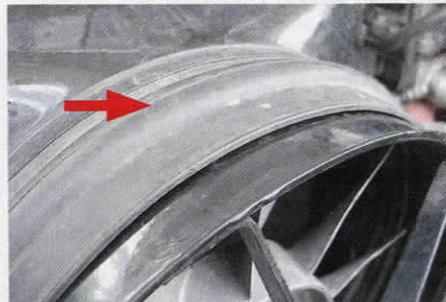
...Schlauch der Kühlerzarge zeigt. Der reißt irgendwann und gerät in den Ventilator

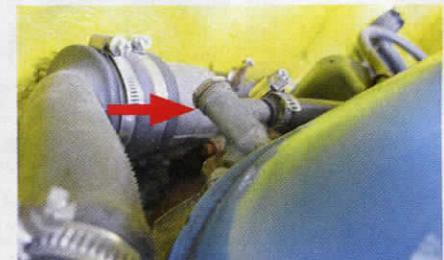
...Benzinstutzen kommen hingegen häufig vor – und sind im wahren Wortsinn brandgefährlich!

Im Auge behalten sollte man laut Bauer vor allem den Benzinschlauchstutzen des Jikov-Vergasers. „Der löst sich gern aus seinem Sitz im Gehäuse – brandgefährlich!“ Außerdem komme die Membran der mechanischen Benzinpumpe mit dem heutigen Sprit nicht klar und löse sich oft schon nach kurzer Zeit auf.

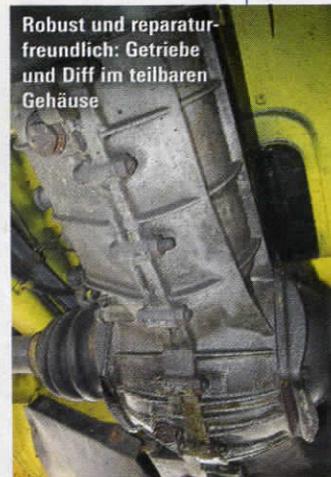
Robust und reparaturfreundlich: Getriebe und Diff im teilbaren Gehäuse

Auch über das Vierganggetriebe mit integriertem Differential weiß der Škoda-Fan nichts Negatives zu berichten, „dass die Manschetten der Antriebswellen intakt sein müssen, versteht sich ja von selbst.“ Er selbst hat sein Coupé mit einer Fünfgang-Schaltbox des Nachfolgers ausgerüstet, was der Alltagstauglichkeit zugute kommt, aber nicht ohne geringe Änderungen am Getriebetunnel möglich war.

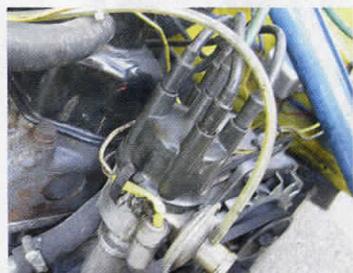
Verteiler: Ein kurzer Check des Wellenspiels schadet nicht

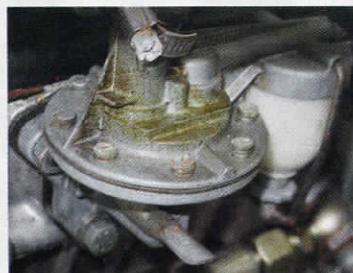
Benzinpumpe: Ihrer Membran bekommt heutiger Sprit nicht gut

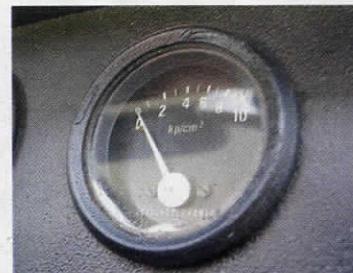
Fällt die Nadel unter 2,5, ist der Motorverschleiß fortgeschritten

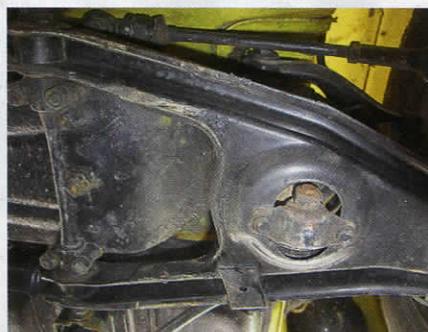
Ausgeschlagene Querlenkerbuchsen sind ebenso ein Thema wie verschlissene...

Wie bei anderen Autos auch, kann das Fahrwerk mit verschlissenen Tragellenen und ausgeschlagenen Silentbuchsen auf-

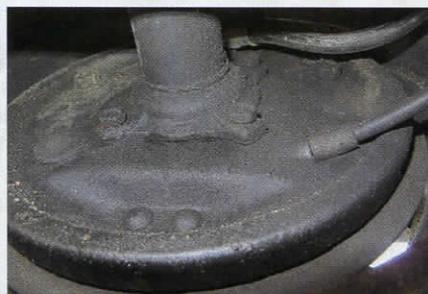
...Traggelenke, insgesamt ist die Vorderradaufhängung jedoch robust

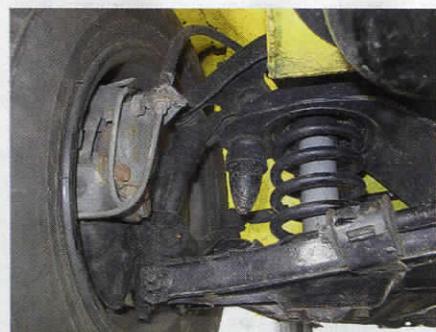
Bei den Modellen 100/110 ist ein Zweikreis-Bremssystem mit Trommeln hinten...

...und vorderen Scheiben verbaut, die nach einer Dunlop-Lizenz von Skoda gefertigt wurden

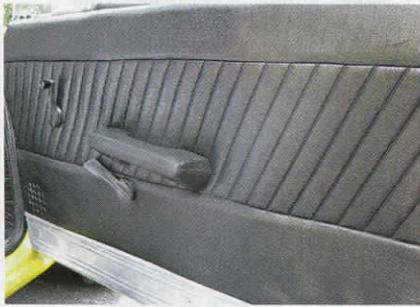
Türverkleidung gibt es nur gebraucht, hinter ihnen sitzt ein komplexer Kurbelmechanismus

Von diesen Punkten abgesehen, zeigt sich der tschechische Volkswagen durchaus solide, seien es das Kunststoff-Armaturenbrett oder die – hoffentlich nicht von Auto-HiFi-Fans perforierten – Türverkleidungen, die den Blick auf den komplexen Fensterheber-Mechanismus verwehren. „Neben den Kurbelscheiben sollte man auch die Heizung bei heißem Motor ausprobieren“, rät Bauer. „Beschlagen nach dem Einschalten die Scheiben, ist der Wärmetauscher undicht“

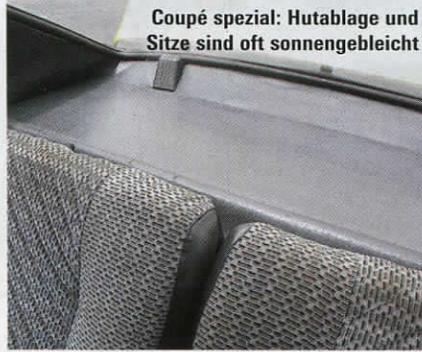
Coupé spezial: Hutablage und Sitze sind oft sonnengebleicht

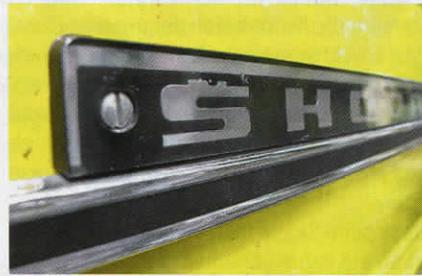
Gute Original-Schriftzüge und -embleme sind ebenso rar und kaum zu bekommen wie...

...die oft zerbröselten Kunststoff-Verkleidungen der Sitzbesläge

Speziell für das Coupé gilt: Was im Innenraum fehlt oder irreparabel zerstört ist, lässt sich nur mit Kreativität, langwierigem Suchen – oder gar nicht beheben. Bauer: „Beispielsweise sind bei fast allen Zweitürern die Kunststoffabdeckungen der Sitzscharniere nur noch in Fragmenten vorhanden, weil man daran beim Ein- und Aussteigen oft hängen blieb. Außerdem sind beim Coupé meistens die Hutablagen gerissen und die Rücklehnen-Oberkanten geplatzt, weil sie unter der flachen Heckscheibe zuviel Sonne abbekommen haben.“ Dass kaum noch ein Auto nach sozialistischem Dauereinsatz mit den originalen Sitzbezügen ausgestattet ist, verwundert nicht.

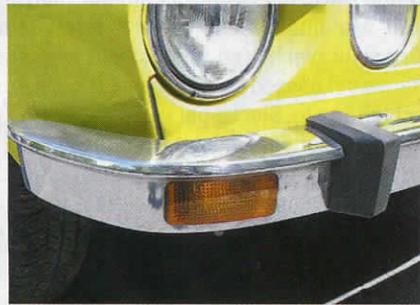
Bei den Chromstoßstangen bleibt nur die Aufarbeitung gebrauchter Exemplare...

In Mladá Boleslav hielt man sich mit Verzierungen zurück, nur wenige Leisten und Embleme finden sich am Karosseriekörper. Das ist ein Glück, denn selbst die wenigen Teile sind heute kaum mehr zu bekommen. Wie die zweiteiligen Stoßstangen vorn und hinten: „Man bekommt zwar relativ leicht gebrauchten Ersatz, der Weg zum Verchromer bleibt einem aber nicht erspart“, weiß der Sachse aus eigener Erfahrung. „Oder die aufwendig gemachten Schriftzüge mit den leicht erhabenen Buchstaben: Es gibt Reproduktionen am Markt, die aber komplett flach sind. Schließlich habe ich aufgearbeitete Originale mit frischem Kunstharz überzogen. Da war aber auch nur eins von zehn Stück wirklich gut, die anderen hatten Lufteinschlüsse.“ Weniger kritisch beurteilt er die Scheibenkeder aus Leichtmetall. Sie lassen sich mit etwas Geschick aus- und in neue Dichtungen wieder einbauen, die es als Meterware immer noch gibt.

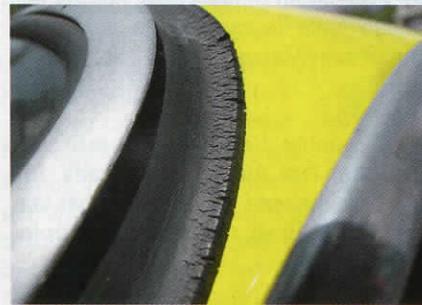
...während es Tür- und Fensterdichtungen problemlos als Meterware gibt

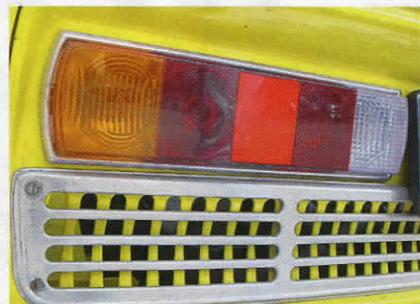
Mit ausbleichenden Rückleuchten sind auch viele West-Autos jener Jahre geschlagen

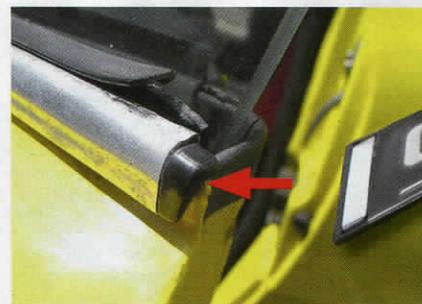
Kleinigkeiten wie diese Stopfen fehlen an nahezu allen angebotenen Autos
